东坡松江四川省绝招生物科技有限公司 “11·25”一般燃爆事故调查报告

东坡松江四川省绝招生物科技有限公司“11·25”
一般燃爆事故调查组
2024年4月1日

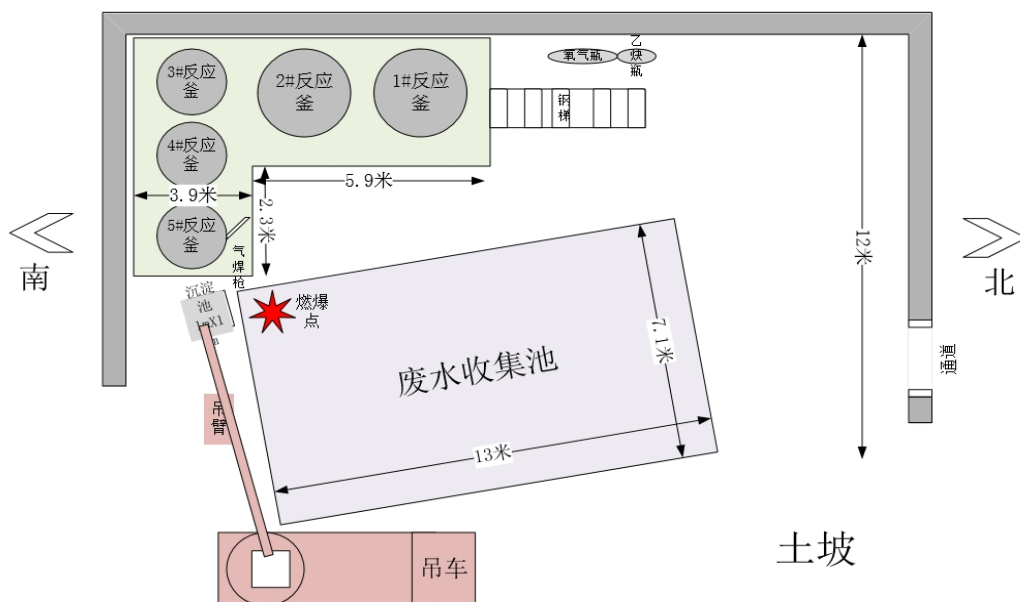
废旧厂房平面图

事发废旧厂房位于四川省眉山市东坡区松江镇光荣村六组，事发点位于天网渔具公司西南角落处。废旧厂房北侧有一通道与天网渔具公司的成品 10 号库房联通，西侧与天网渔具公司的成品 9 号库房相连接，东侧有一高约 4 米的堆土。西南角设置有一处 L 型钢结构平台，平台上安装有 5 台反应釜，反应釜为空置状态，周围堆积有散落的砖头和切割完的钢架，5#反应釜平台边上有用于切割的氧气乙炔割枪，5#反应釜下方东侧有长 1 米、宽 1 米敞开式过滤池 1 个，距离平台高度 2.3 米。沉淀池北侧有长 13 米、宽 7.1 米、深度 5 米废水收集池 1 个，池内有约 1.5 米深的废水，沉淀池与过滤池用直径 20 厘米管道联通。

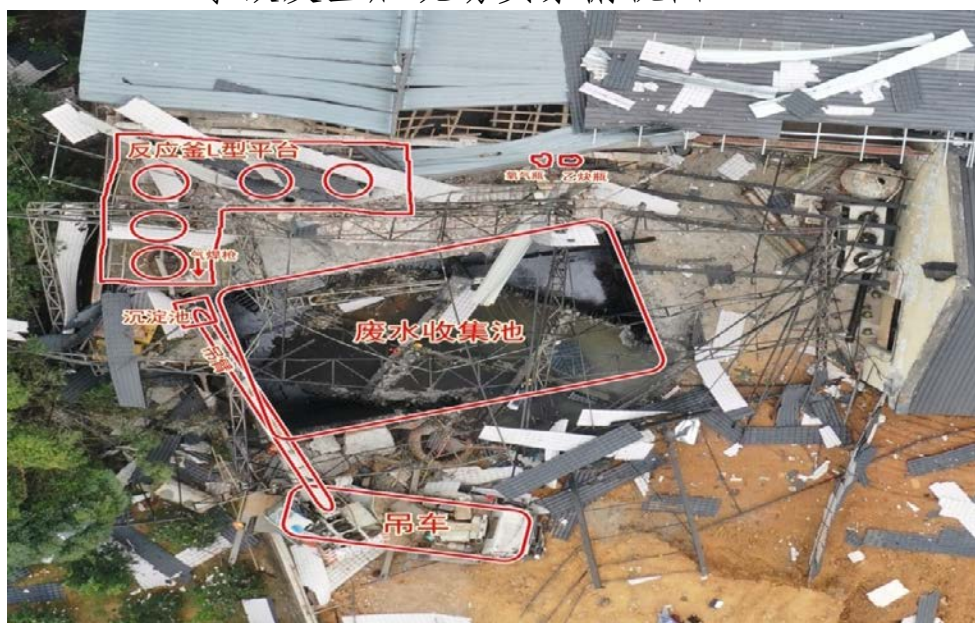
事故发生后现场实景俯视图：

侧土坡有一台被事故损坏的吊车，吊车车牌号为川 Z52873，吊车车体呈南北方向，车头朝北，吊车驾驶室和操作室被压扁，吊臂呈东西方向，吊臂伸出约 1 米左右，吊钩在沉淀池内。

燃爆事故发生后，厂房发生坍塌，坍塌面积约 300 平米（长 25 米、宽 12 米），燃爆造成彩钢瓦片和飞散物呈圆形飞出散落在周边屋顶和地面上，飞散物直线最远距离飞出约 200 米。废水收集池盖板（盖板为钢筋混凝土材质，厚度约 20 厘米）翻倒在池内，池周边呈燃烧熏黑和钢筋混凝土爆炸撕裂的痕迹。吊车垫板位于废水收集池与 10 号库房通道口中心位置。地面上有坍塌的钢梁和钢架。9 号库房与事故现场连接墙体、屋顶边缘及 10 号库房两侧玻璃均呈现有爆轰波冲击痕迹。

和N,N二甲基甲酰胺可燃蒸气-空气混合物,回火进一步导致废水池内上部空间内甲醇、乙醇和N,N-二甲基甲酰胺可燃蒸气-空气爆炸性混合物燃爆,燃爆产生的冲击波、飞散物、坍塌物、高温造成人员伤亡。
